ОПЫТ УДАЛЕНИЯ ЛИШАЙНИКОВ НА ПАМЯТНИКЕ НАСКАЛЬНОГО ИСКУССТВА ДЯЛБАК (ВОСТОЧНЫЙ АЛТАЙ)¹

EXPERIENCE OF LICHEN REMOVAL AT DYALBAK ROCK ART SITE (EASTERN ALTAI)²

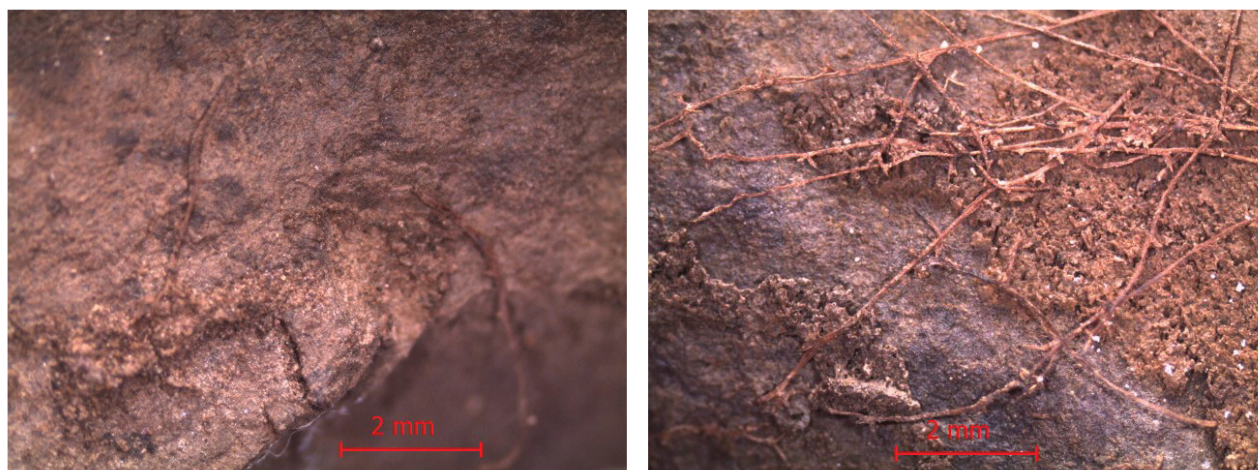
Рис. 4. Охристые новообразования и остатки корешков растений.

Fig. 4. Ochery neoplasms and remnants of plant roots.

изменить окраску породы в зеленоватый или розоватый цвета. По петрографическим и электронно-микроскопическим данным порода определяется как карбонатно-глинистый песчаник. На поверхности породы имеются колонии лишайников (рис. 3), во внутренней части по трещине видны корни высших растений. Здесь же по трещине развиты новообразования охристого цвета (рис. 4).

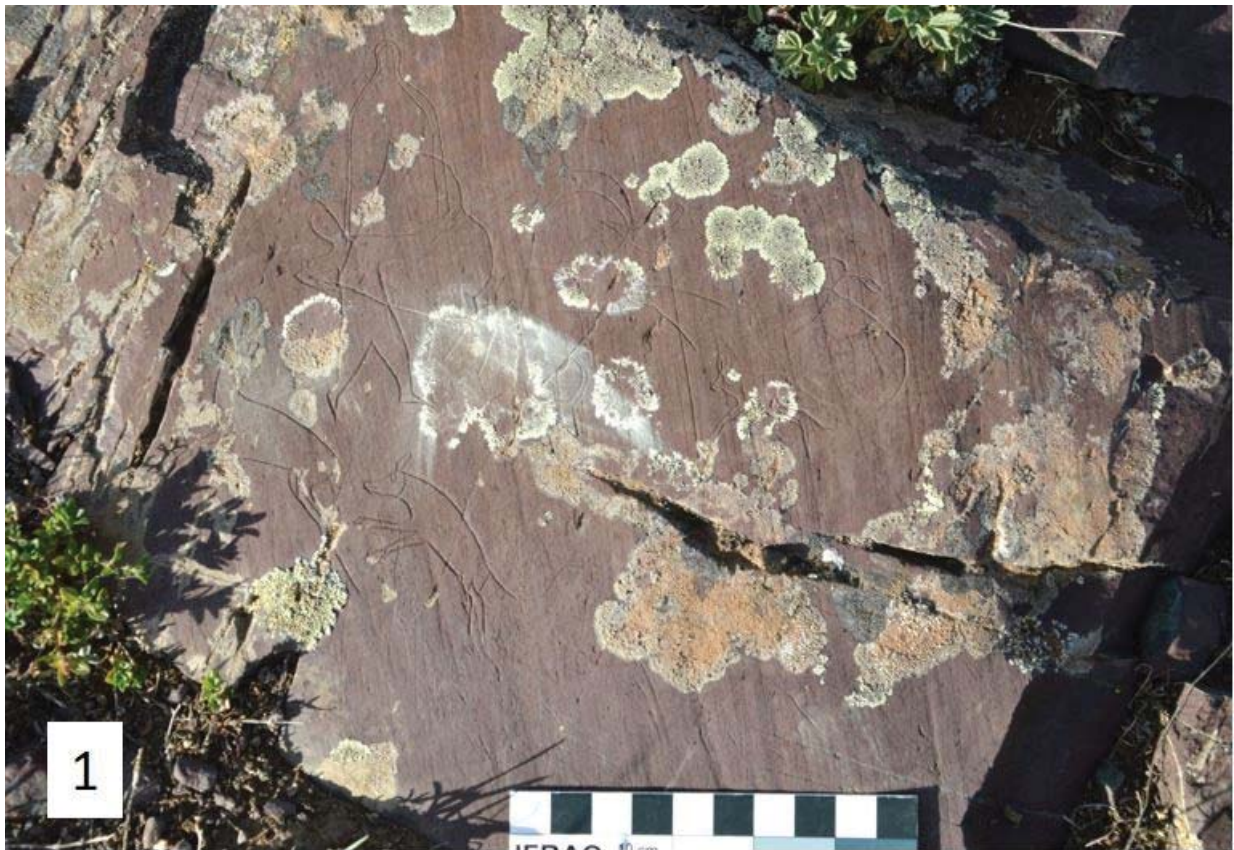
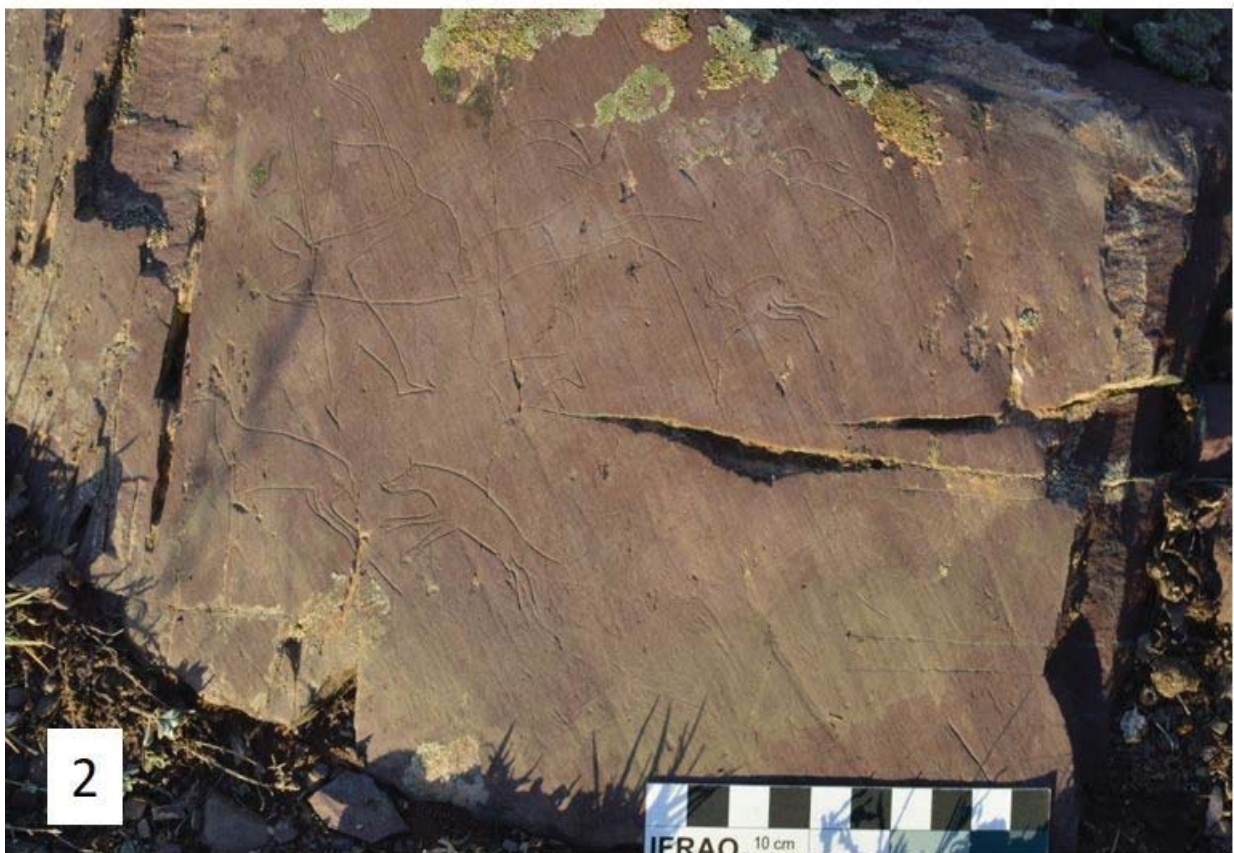
ся от менее 1 мм до нескольких сантиметров. Крупные изогнутые рваные трещины, заполненные почвой, простираются от одного края поверхностей до противоположного. Помимо вышеперечисленного, на плоскостях имеются корковые отслоения и чешуйчатые шелушения, которые также провоцируют активную деградацию горной породы. Патина на скальной поверхности имеет однородный красновато-коричневый цвет и небольшую толщину около 1 мм. Под лишенофлорой оттенок патины на несколько тонов светлее основного цвета, что выяснилось после ее локального удаления (рис. 5, 6).

Рис. 5. Крупные трещины, каверны и литофиты на плоскости памятника Дялбак.
Fig. 5. Large crack, caverns and lithophytes on the plane of Dyalbak monument.

В связи с этим, в 2018 г. на памятнике Дялбак были фрагментарно удалены накипные лишайники с наскальных плоскостей с изображениями путем многократного нанесения воды на лишенофлору и соскабливания их заостренными плоскими деревянными палочками. Лишайники не набухали, лишь впитывали незначительное количество воды и практически не размягчались. Во время очистки лишайники скорее «размазывались» по плоскости, чем отходили от нее. Полная расчистка изображений этим методом заняла более часа времени и потребовала значительных физических усилий (рис. 5, 6).
