РЕСТАВРАЦИЯ ЧЕТЫРЕХ НАДГРОБНЫХ СТЕЛ ИЗ ХАНСКОЙ УСЫПАЛЬНИЦЫ БОЛГАРСКОГО ГОСУДАРСТВЕННОГО ИСТОРИКО-АРХИТЕКТУРНОГО МУЗЕЯ-ЗАПОВЕДНИКА

©2024 г. А.С. Макарова, П.Ю. Каплан, П.В. Федан, А.Р. Махмутов

CONSERVATION OF FOUR GRAVE STELES FROM THE KHAN'S SHRINE IN THE BOLGAR STATE HISTORICAL AND ARCHITECTURAL MUSEUM-RESERVE

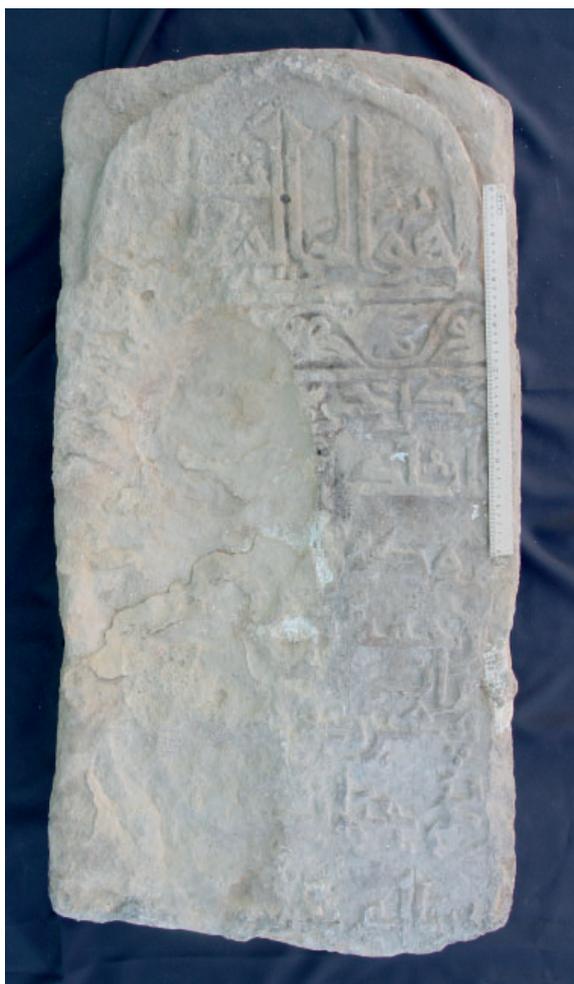
Стела №1 (КП 65-6 ЭПГ, рис. 1) выполнена из известняка, имеет рельефную резьбу на лицевой, боковых и оборотной сторонах. Размеры стелы 22×50×98 см. Язык надписей – болгарский, шрифт рельефный куфи. В верхней части лицевой стороны – стрельчатая арка с коранической формулой и разделяющим текст орнаментом в виде виноградной лозы. На оборотной стороне – орнамент в виде круга. На боковых сторонах - надписи. Нижняя часть стелы утрачена. Эпитафия датируется 705 г.х. – 1305/1306 г. и принадлежит сыну Балтулака.

Рис. 1. Стела №1 (КП 65-6 ЭПГ),
нач. XIV в., известняк.

Стела №2. На ее боковой стороне имеются выраженные обширные зоны осыпей, которые лишают возможности прочтения текста надписи. Вероятно, в результате этого же процесса образовалась значительная утрата на лицевой стороне Стелы №1. Со всех четырех стел были взяты образцы высолов, состав которых исследовался с помощью метода рентгенофлюорисцентного анализа. В составе высолов удалось выявить эпсомит ($MgSO_4 \times 7H_2O$), следы гипса, гётит ($FeO(OH)$), анкерит ($CaFe^{2+}(CO_3)_2$), а также примеси доломита, кварца и кальцита.

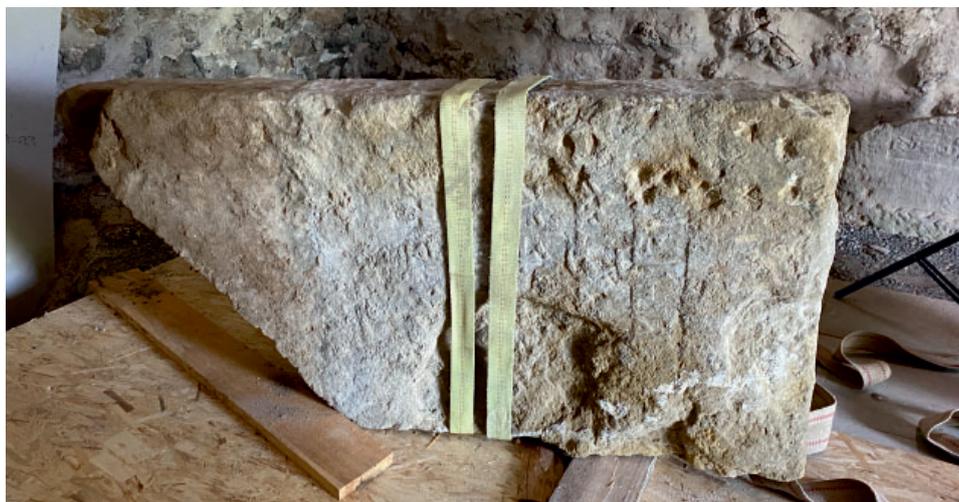
Стела №2 (КП 747-117 ЭПГ, рис. 2) выполнена из известняка. На лицевой, оборотной и боковых сторонах рельефная резьба. Размеры памятника 22×71×152 см. Язык надписей арабский, шрифт сульс рельефный. В верхней части памятника арка с коранической формулой и разделяющим текст орнаментом в виде виноградной лозы. Эпитафия была изъята из фундамента Успенской церкви во время ремонтных работ в 1992 г.

Рис. 2. Стела №2 (КП 747-117 ЭПГ), XIII–XIV в., известняк.

Надгробные стелы, как удалось установить в процессе демонтажа, были установлены следующим образом. Крупные массивные предметы (Стела №2) вкапывались непосредственно по месту экспонирования и удерживались под собственным весом. В качестве материала засыпки использовался песок, который сверху в декоративных целях закрывался щебнем мелкой фракции слоем менее 2 см. В песчаную засыпку устанавливались и стелы меньших габаритных размеров. Для их дополнительной фиксации применялись штыри из черного металла, которые предварительно цементировались по месту, иногда с прокладкой деревянных досок для выравнивания основания (Стела № 3-4). Таким образом, все стелы оказались погруженными в песок, некоторые из них контактировали с цементной подушкой незначительной толщины и крепежом из черного металла. Выбранный метод установки памятников практически не препятствовал подосу грунтовой влаги и, как следствие, развитию солевого разрушения. Процесс солевой деструкции также
